Contrôle du fonctionnement de la passe à poissons de Kerhamon (Elorn\_29)\_Suivi de l'activité ichtyologique\_ Année 2021

**CONTRÔLE DU FONCTIONNEMENT DE LA PASSE À POISSONS  
INSTALLÉE À KERHAMON SUR LA RIVIERE ELORN (29).**

**SUIVI DE L'ACTIVITÉ ICHTYOLOGIQUE EN 2021**

**JEAN DARTIGUELONGUE**

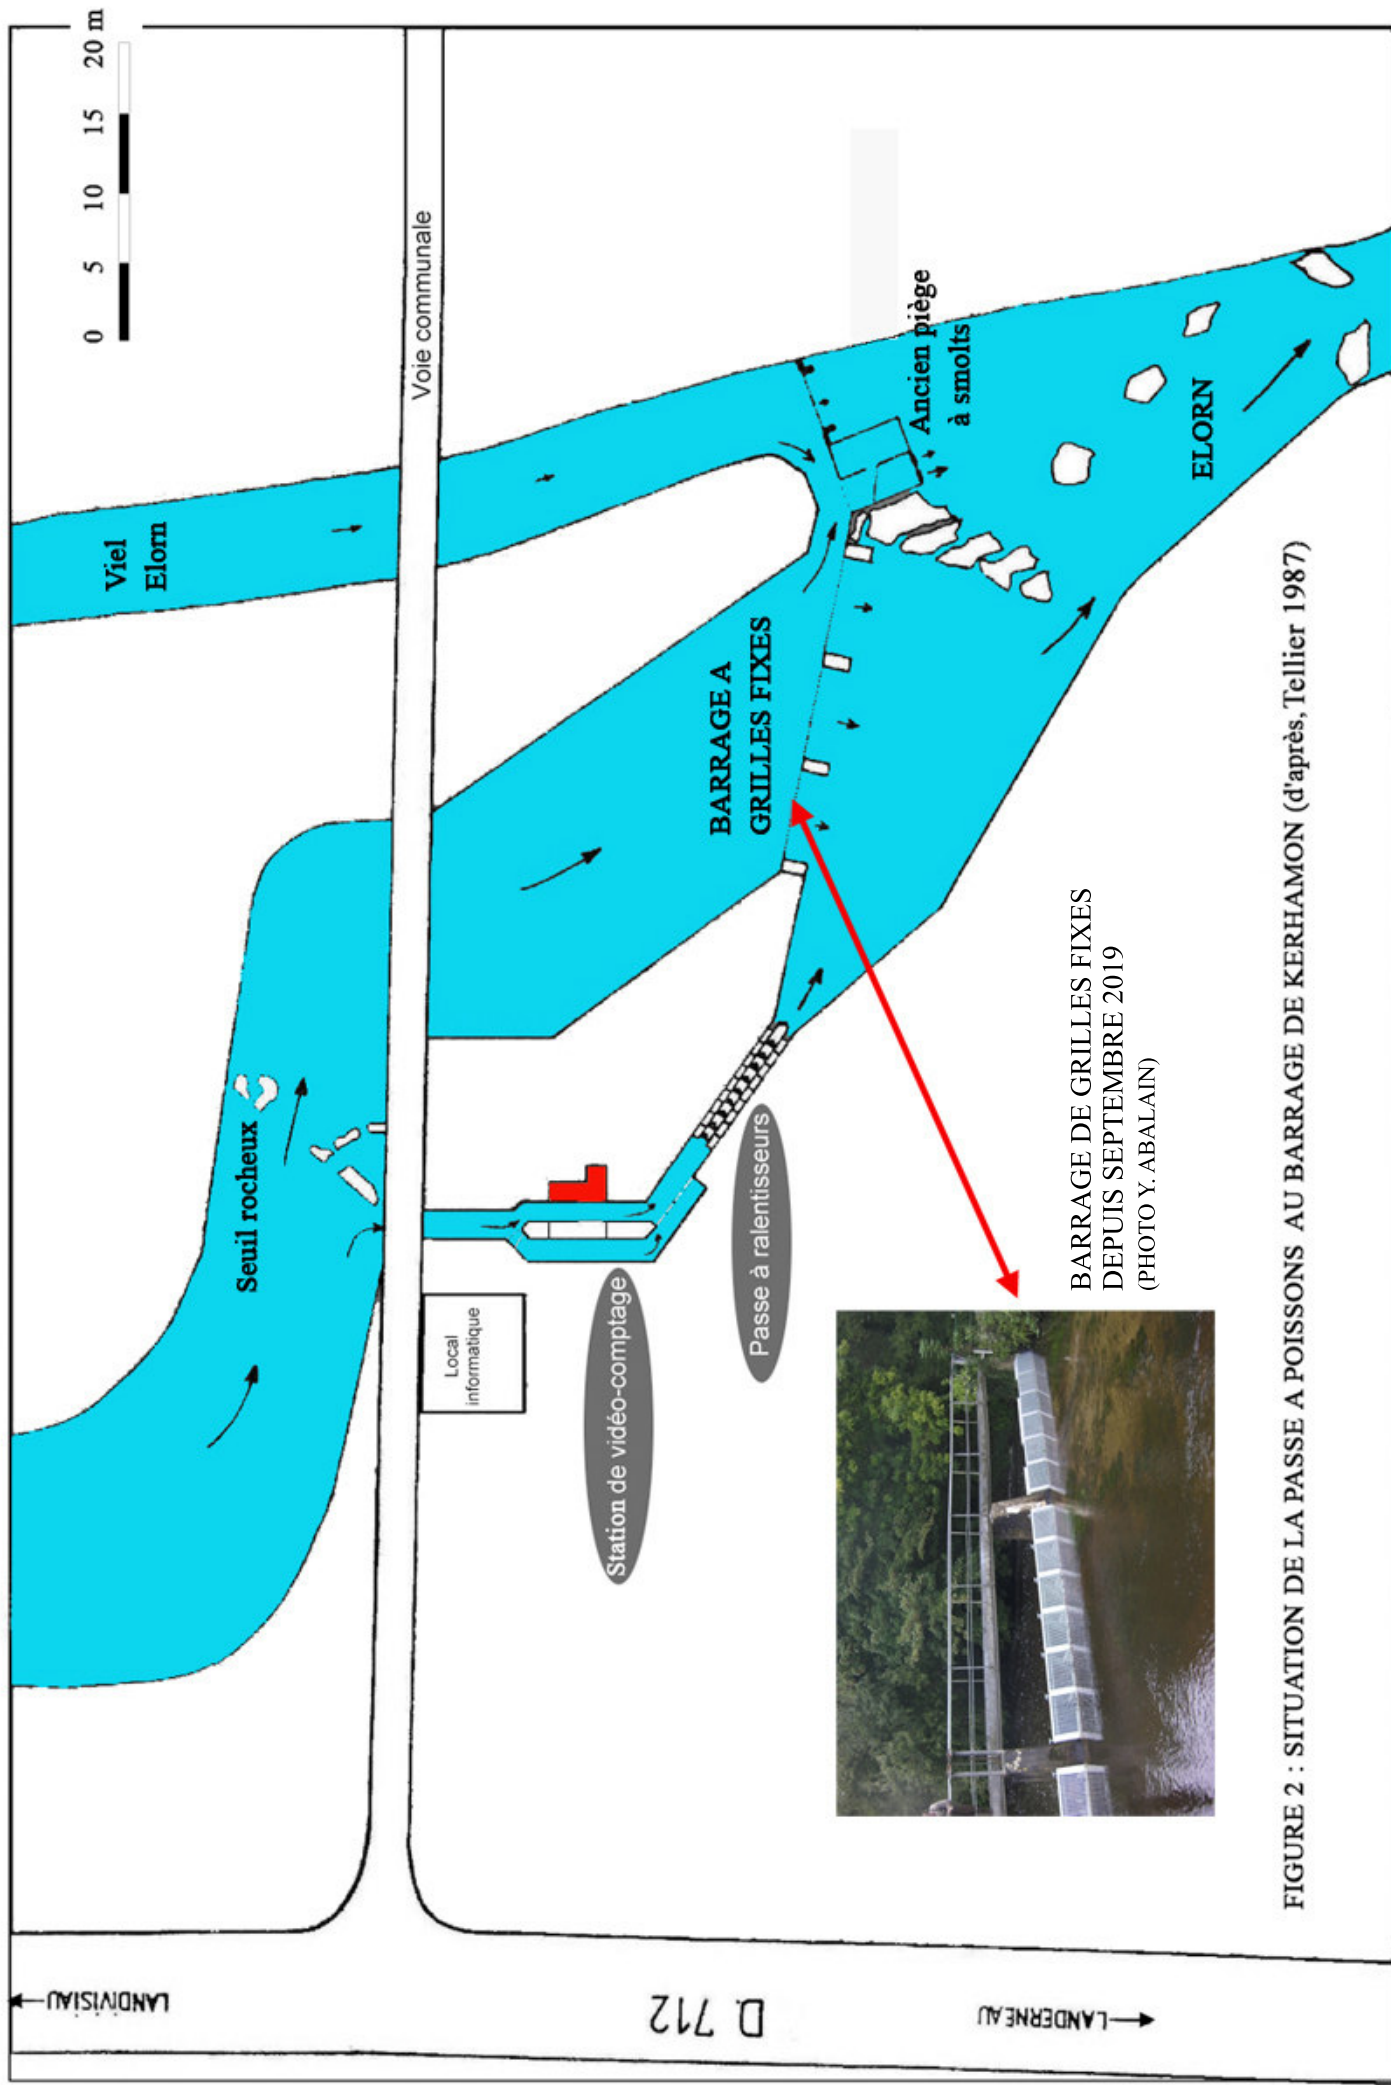
FIGURE 2 : SITUATION DE LA PASSE A POISSONS AU BARRAGE DE KERHAMON (d'après, Tellier 1987)

**Le dispositif de franchissement principal** est constitué de deux parties (figure 2) :

- *une volée à ralentisseurs-plans* dans sa partie aval : de 9 m de long, d'une profondeur d'environ 1 m, d'une largeur de 1,2 m et d'une pente de 15 % ;
- *un canal* d'une vingtaine de mètres de long qui rejoint la rivière à l'amont du barrage. C'est dans ce canal qu'une station de contrôle vidéo est installée depuis avril 2007 en remplacement d'une ancienne station de piégeage.

À l'exception des crues très importantes, ce dispositif de franchissement est en fonctionnement continu. L'arrêt de l'alimentation en eau – ou la régulation du débit dans la passe – peut se faire au moyen d'une vanne de tête. Par conception, le calage de cette prise d'eau est tel que le débit de la rivière ne peut transiter dans sa totalité par la passe (TEILLIER, 1987), maintenant une alimentation du barrage notamment à l'étiage (voir partie 4.1.3, étude débit passe). Les caractéristiques de la passe à ralentisseurs permettent d'estimer le débit à environ 1 m<sup>3</sup>/s. Cette valeur est élevée pour une passe à ralentisseurs-

plans (LARINIER, 1992) et entraîne de fait une sélectivité vis-à-vis des espèces de petites tailles.

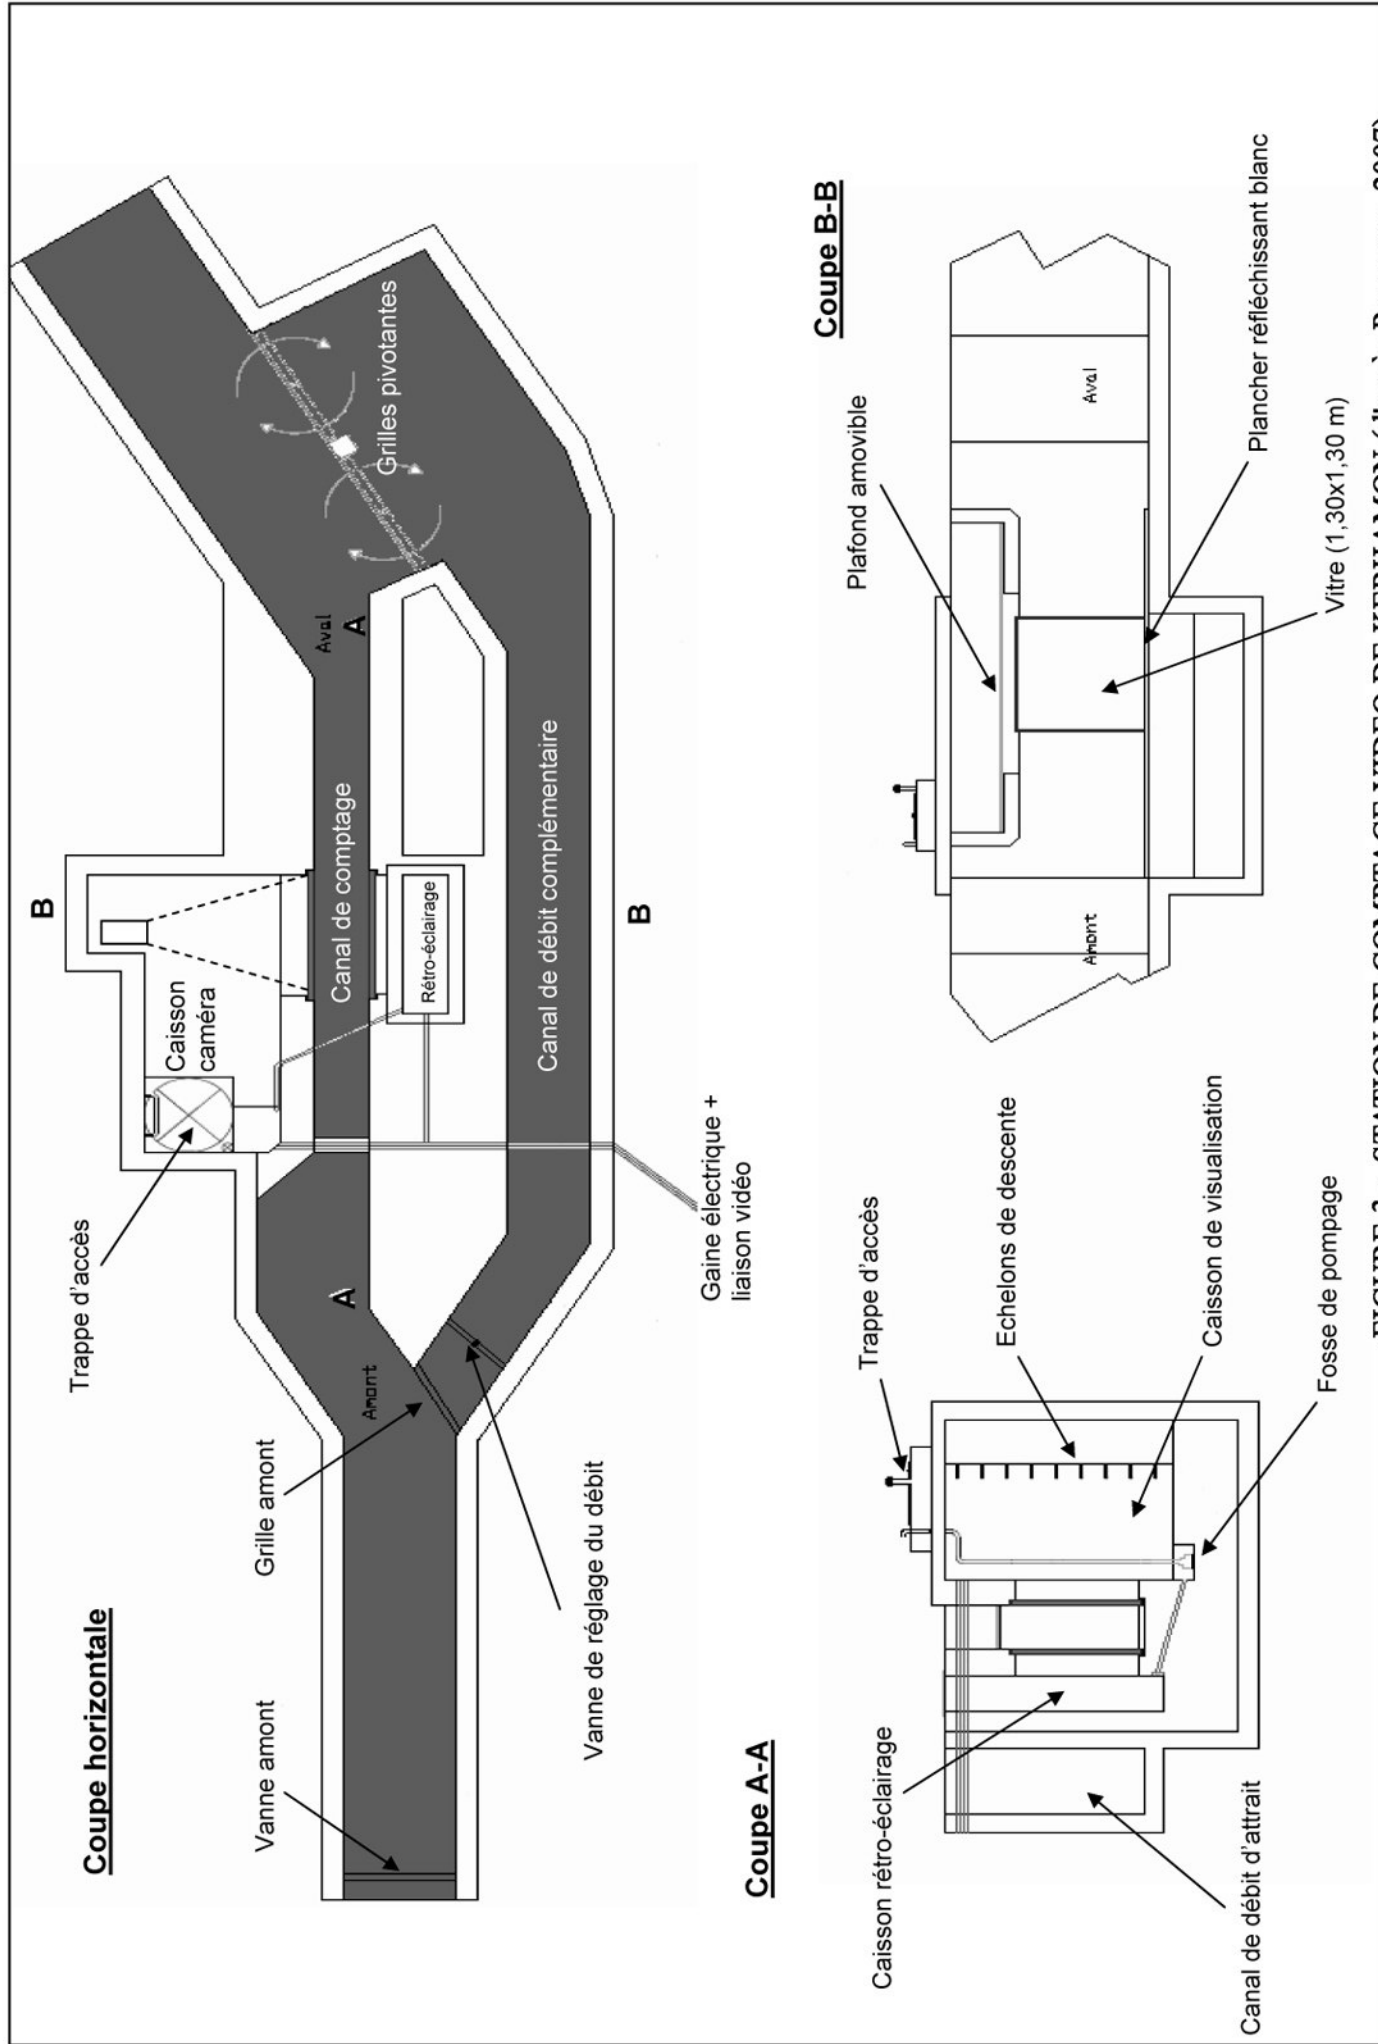
FIGURE 3 : STATION DE COMPTAGE VIDEO DE KERHAMON (d'après Perennou, 2007)

**La station de comptage vidéo** est équipée d'une vitre de 1,3 x 1,3 m et d'une fosse de rétroéclairage en vis-à-vis (figure 3).
